**EOLE – PROLONGEMENT DU RER E VERS L'OUEST
SNCF – MAITRE D'OUVRAGE**

**EXPERTISE SUR LA MAITRISE DES RISQUES
DES TRAVAUX EN SOUTERRAIN**

Premier rapport suite à l'incident de chantier du 30 octobre 2017

10 novembre 2017

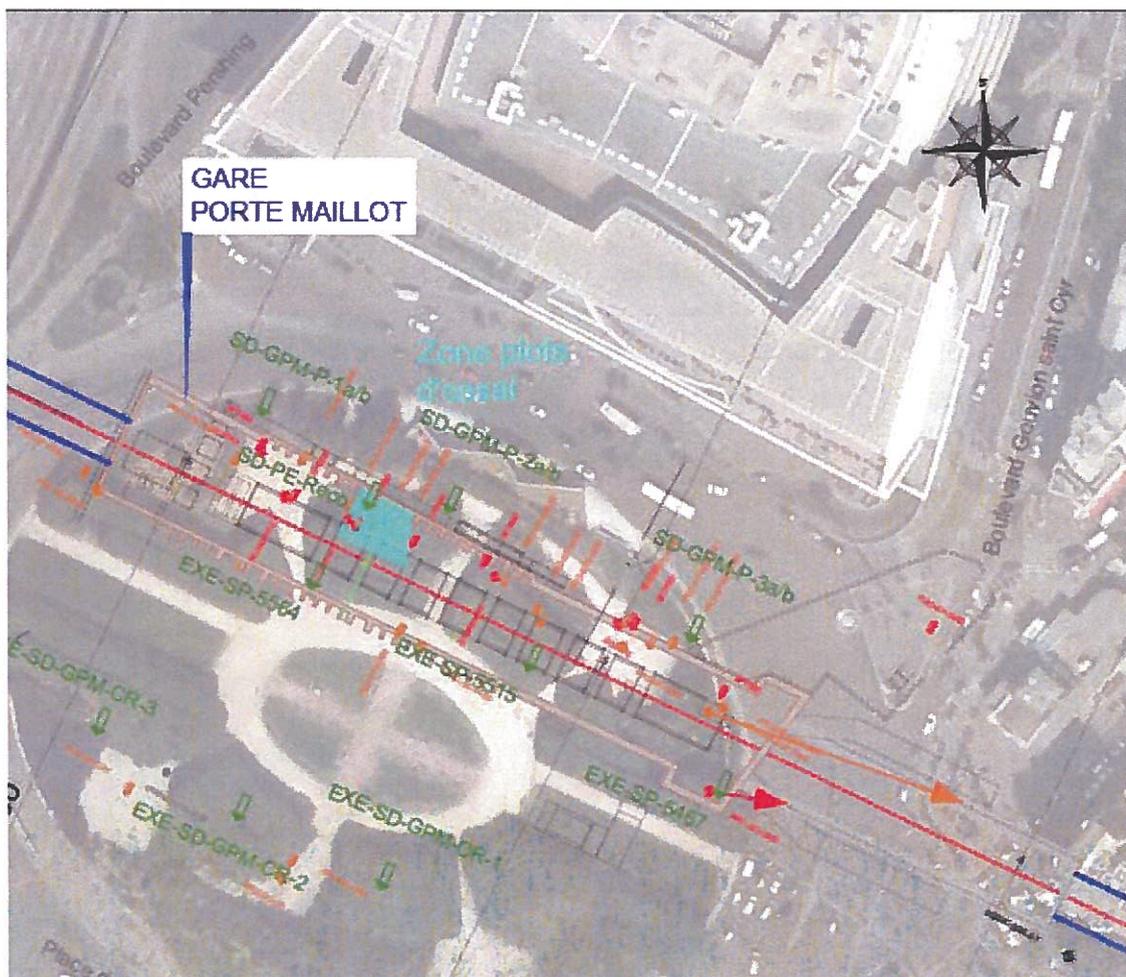
Au voisinage de l'incident, trois sondages destructifs de la campagne géotechnique, référencés EXE-SD-GPM-CR-1, EXE-SD-GPM-CR-2, EXE-SD-GPM-CR-3 ont été réalisés le 23/03/2017, d'une longueur de 15 m, en vue de caractériser les terrains sur la profondeur du futur contre-rideau.
