# Réfection de 6 000 m<sup>2</sup> d'étanchéité sur un viaduc plus que centenaire du métro parisien

Par Anthony Laurent - LE MONITEUR.FR - Publié le 28/07/2014 à 11:06

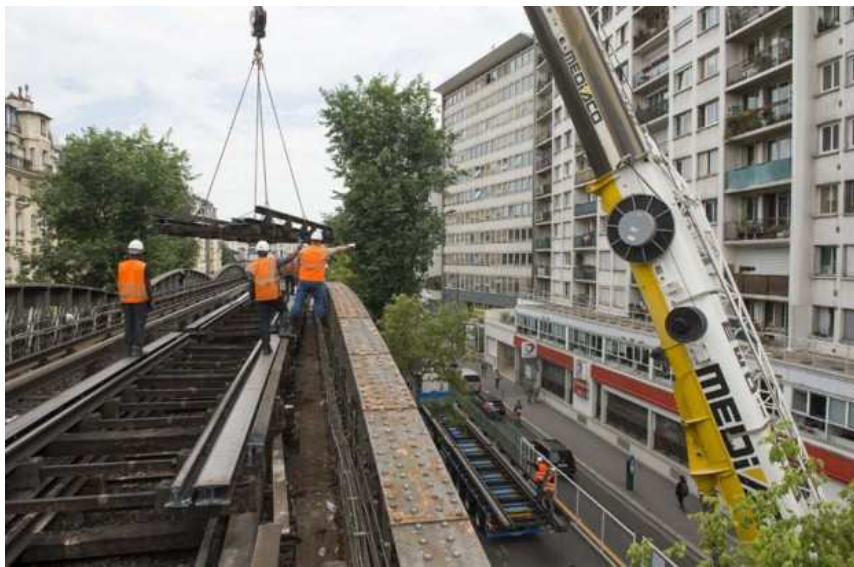
Photo n° 1/7

**Du fait de l'exiguïté de l'emprise du chantier – contexte urbain dense oblige –, seuls deux points de grutage ont été mis en place. Chacune des deux grues a pour fonction, entre autres, de déposer les voies (rails et traverses), sur une longueur de 1**

Délais serrés obligent, différentes interventions sont menées simultanément – suivant un phasage très précis – pour reprendre l'étanchéité de l'ouvrage. D'abord, pour mettre le tablier à nu, 1 600 ml de voies (rails et traverses) sont déposés par panneaux de 9 m de long. Ces derniers sont retirés à l'aide d'une grue située en contre-bas du viaduc pour être acheminés sur une plateforme de stockage à la Villette, avant leur valorisation. Le ballast usé, quant à lui, – 2 600 tonnes au total – est évacué par des chargeuses via deux puits creusés dans des voûtains (les portions de voûte sous-jacentes aux voies) pour être, lui aussi, envoyé par camions sur la plateforme de stockage puis recyclé. Les opérations de décapage de l'ancienne étanchéité, par jet d'eau haute pression, peuvent dès lors débuter.
