## Le « Guide-roues » des bus

A l'appui de ce qui a été dit lors de la réunion publique AMUTC du 19 décembre 2014, voici un exemple de traitement du sujet accostage des bus aux arrêts pour favoriser l'accès des PMR/UFR et poussettes.

Ci-joint des photos de réalisation de bordure de quai « Guide-roues » aux stations avenue Victor Hugo à Rosny sous Bois/ Montreuil sur la ligne 118.

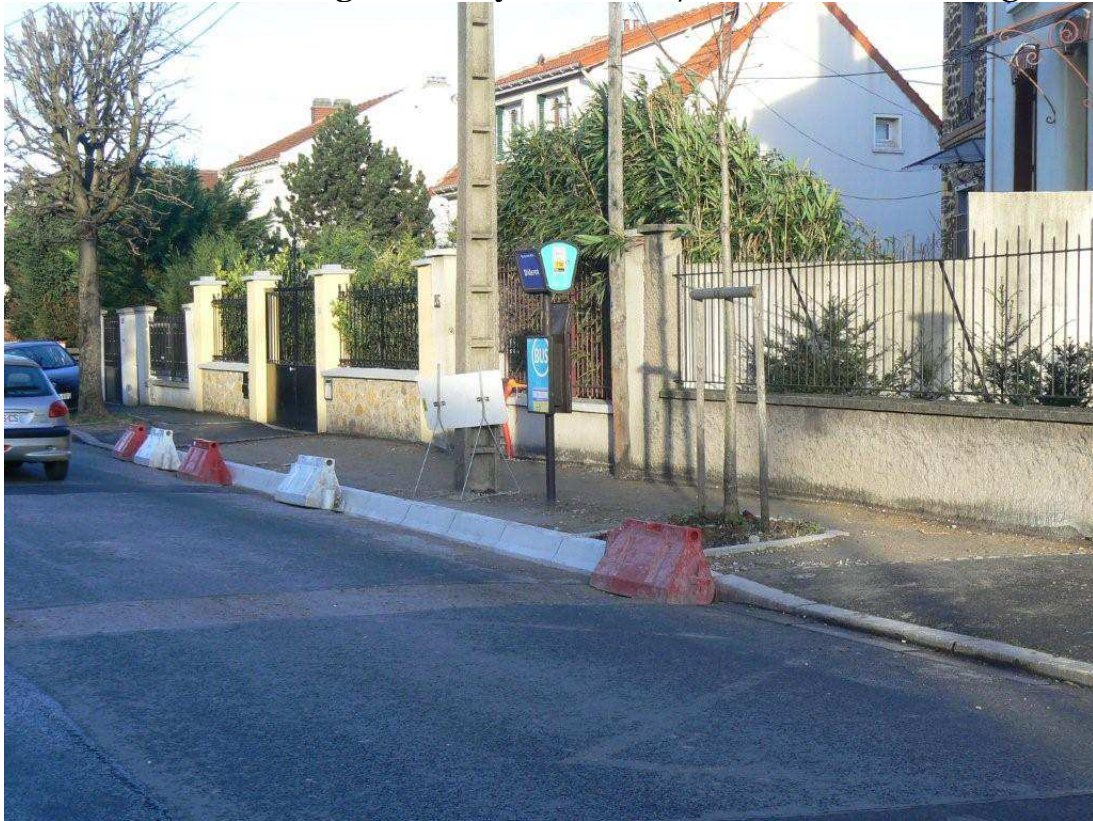
On distingue bien la forme arrondie des bordures pour ne pas agresser les pneus des bus.
